医療事故情報収集等事業第 69 回報告書の公表について

医療事故情報収集等事業 第69回報告書のご案内

IV 再発・類似事例の分析

【2】胸腔ドレーンの大気への開放 (医療安全情報No.133)

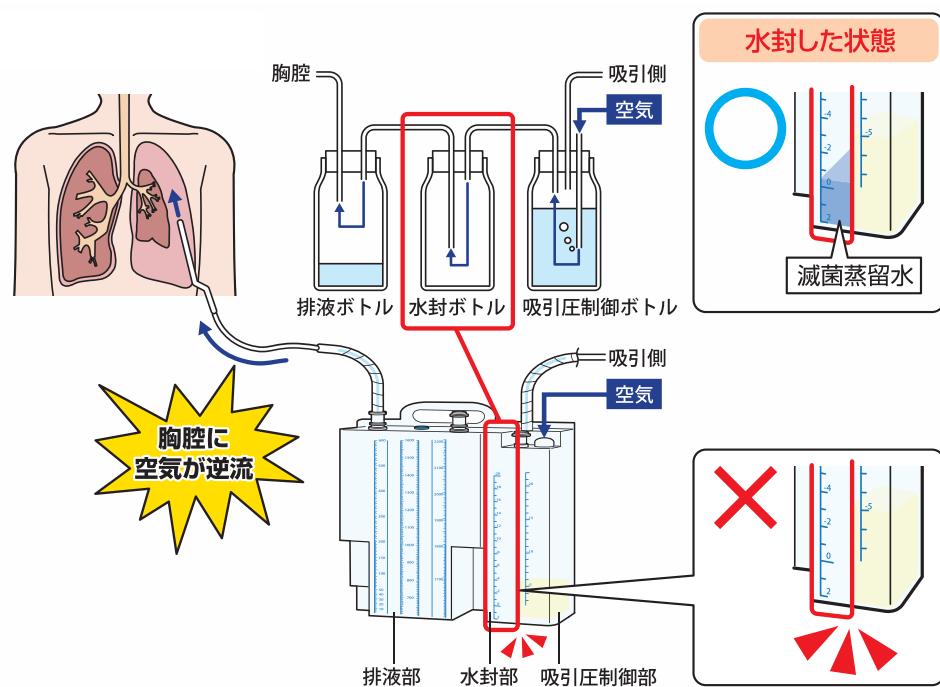
〈医療安全情報No.133「胸腔ドレーンの大気への開放」のイラスト〉

胸腔ドレーンバッグの水封部に滅菌蒸留水を入れないまま接続すると、陰圧の胸腔に空気が逆流し換気が妨げられます。

看護師Aは、胸腔ドレーンバッグの水封部に滅菌蒸留水を入れることを知らない。医師と胸腔ドレーンバッグを交換する際、看護師Aはバッグをベッドサイドで開封そのままの状態で医師に手渡した。医師はドレーンをバッグに接続した。その後、看護師Bがバッグの水封部に滅菌蒸留水が入っていないことに気付いた。患者は頻呼吸でSpO₂は87%であり、呼吸苦を訴えた。

- ・胸腔ドレーンバッグ準備の手順を作成する。
- ・適切な胸腔ドレーンバッグの使用について教育する。
