## 医療事故情報収集等事業 第 66 回報告書のご案内

## IV 再発・類似事例の分析

## 【2】MRI検査室への磁性体（金属製品など）の持ち込み （医療安全情報No.10、第2報No.94）

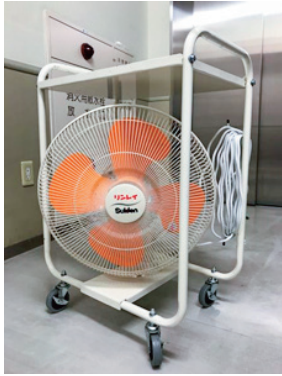
| No. | 事故の内容 | 事故の背景要因 | 改善策 |
|---|---|---|---|
| 3 | <p><b>清掃用送風機</b></p> <p>MRI検査室の定期清掃を5名の作業員と現場責任者1名で実施した。作業員AはMRI検査室のワックス作業を行った。その後、作業員Bがワックス乾燥を行うため、金属製の送風機をMRI検査室内へ持ち込んだ際、磁場の力により送風機はガントリ左下に引き寄せられ倒れた。室内にいた作業員Aと作業員Bで送風機を引き離そうとしたところ、ガントリ内に送風機が丸ごと引き込まれてしまった。作業員Aは、右第2・3指に切創を生じた。</p> | <ul style="list-style-type: none"> <li>定期清掃は休日に実施しており、画像診断科の診療放射線技師は他の業務を行っていたため、MRI検査室にはいなかった。</li> <li>画像診断科は、事前に「MRI検査室入室マニュアル」を清掃業者に渡しており、作業員B以外の作業員は、各自で読んでいた。</li> <li>作業員BはMRI検査室の清掃は今回が初めてであったが、入室時の注意事項の説明については、作業当日に現場責任者より口頭で受けるのみであった。</li> <li>作業員Bは、送風機が金属製であること、MRI検査室に持ち込んではいけないことは分かっていたが、装置から離れていれば大丈夫だろうと考え、送風機を室内に持ち込んだ。</li> <li>ガントリに送風機が引き寄せられた後、作業員Aと作業員Bは、2人で引っ張ればガントリから外れると思い送風機を動かそうとした。</li> <li>現場責任者は他の清掃場所の確認のため、MRI検査室から離れる時間があり、その時間帯に事故が発生した。</li> </ul> | <ul style="list-style-type: none"> <li>MRI検査室の清掃は、清掃業者に委託せず、診療放射線技師が業務終了後に行う。</li> <li>操作室、更衣室周辺の清掃は、清掃業者に委託するが、清掃時に作業員が検査室へ入室することを防ぐため、MRI検査室のドアは施錠しておく、ドアに「清掃不要」と明記した札を掲げる。</li> <li>他のスタッフが理解しやすいように、「MRI検査室入室マニュアル」を改訂する。</li> </ul> |
| | <p>&lt;参考&gt; ガントリ内に引き込まれた送風機の写真</p> <p style="text-align: center;"><b>ガントリ内に引き込まれた送風機</b></p> <div style="display: flex; justify-content: space-around;"> <div style="text-align: center;"> <p><b>同型の送風機</b></p> </div> <div style="text-align: center;"> <p><b>ガントリから取り出した後の送風機</b></p> </div> </div> <p>※写真は、事例を報告した医療機関からご提供いただいた。</p> | | |
