医療事故情報収集等事業第 56 回報告書の公表について

医療事故情報収集等事業 第56回報告書のご案内

【2】ベッドからベッドへの患者移動に関連した事例（第13回報告書）

－移動時に転落した事例－

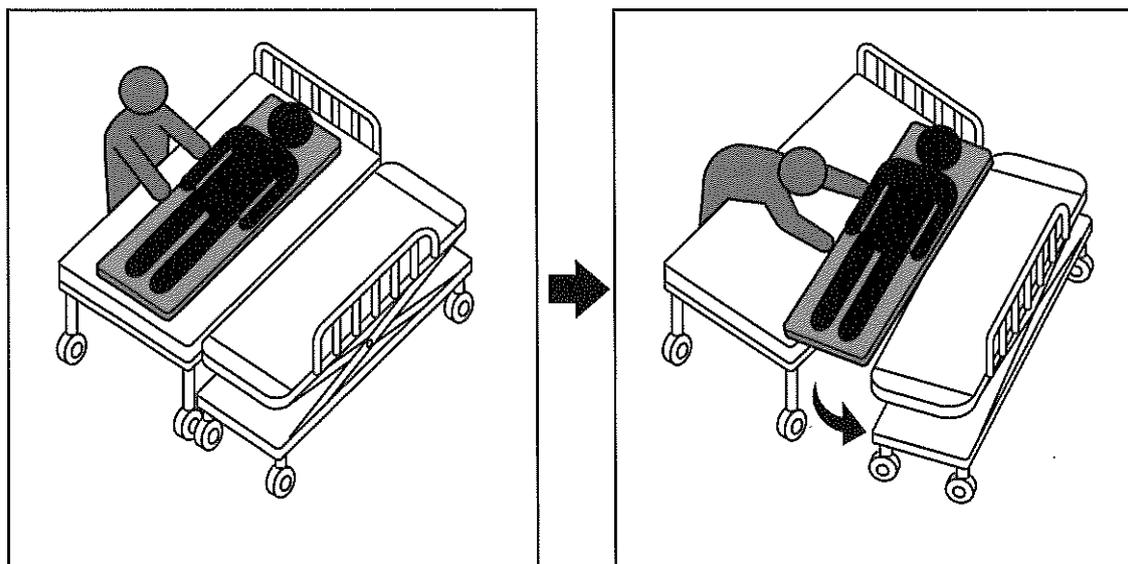
① 1名で介助中に移動先のストレッチャーが動き転落した事例

介助者1名で移動した際に移乗補助器具を押したはずみで移動先のストレッチャーが動き、ベッドとストレッチャーの間から患者が転落した。

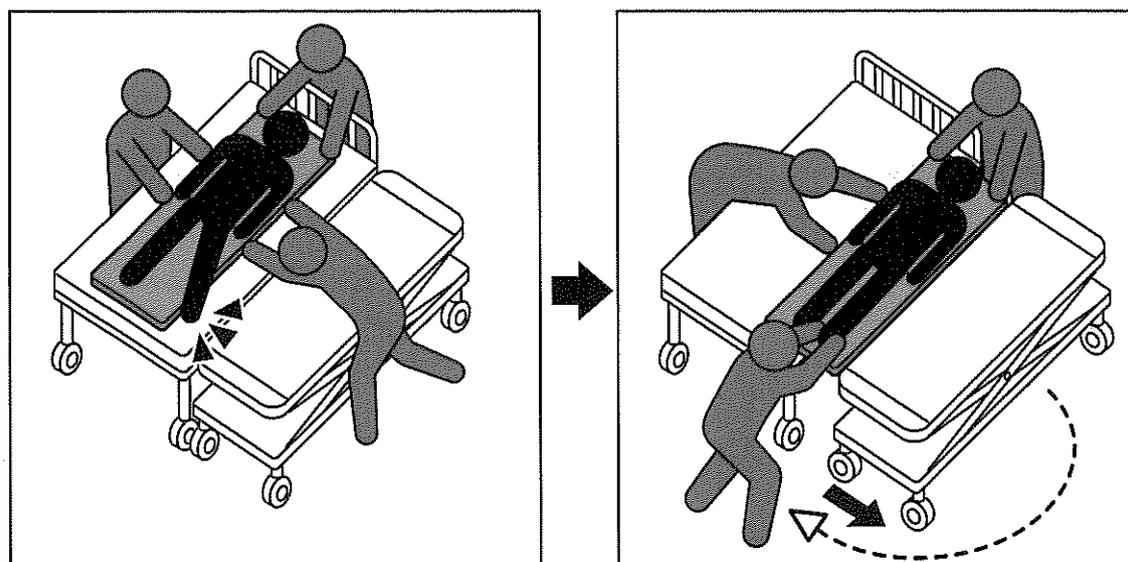
② 3名で介助中に移動先のストレッチャーが動き転落した事例

介助者3名のうち、移動先のストレッチャー側にいた1名が患者の下肢を移乗補助器具に乗せようと足元に移動した時に、ベッド側の介助者が移乗補助器具を押したことで、移動先のストレッチャーが動き、ベッドとストレッチャーの間から患者が転落した。
