# 消費者安全法第23条第1項の規定に基づく事故等原因調査報告書

### —自動ドアによる事故—

(消費者安全調査委員会)

# 自動ドアによる事故を防ぐために ～建物所有者、管理者が知っておくべきポイント～

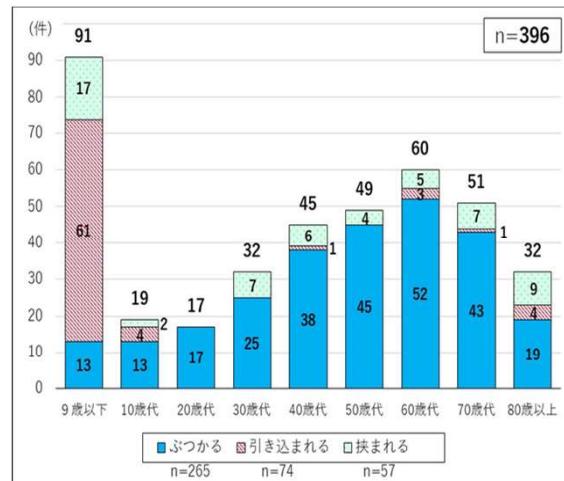
図3 被災者年齢別事故類型

事故情報516件のうち、自動ドアの主な3類型「ぶつかる、引き込まれる、挟まれる」の事故487件(95%)で年齢不明を除く396件について、年齢別に事故類型の分析を行った（図3）。

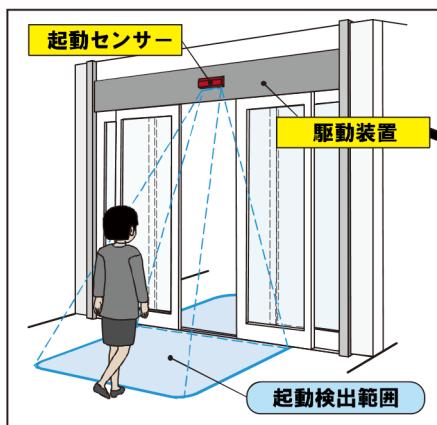
### ドア上部に付いている起動センサーが人を検出してドアが開きます

- 人がセンサーの起動検出範囲（青線の領域）に入ると、ドアは開き始めます。
- 人がセンサーの起動検出範囲にいないと、開いたドアは、一定の時間が経つと閉まり始めます。
